COMUNE DI PABILLONIS

PIANO PARTICOLAREGGIATO PER IL CENTRO STORICO

ELABORATO: Analisi in CENTRO STORICO

Isolati 1 - 7

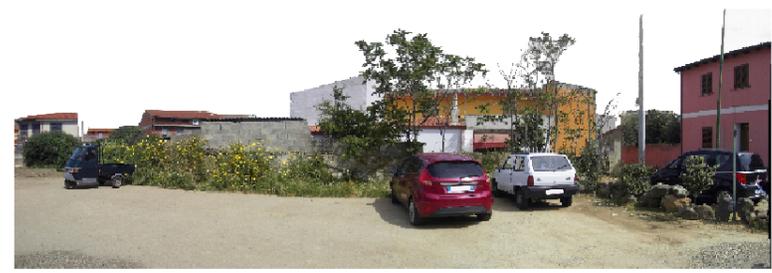
P01 Via Lamarmora

○ Paramenti murari privi di rifinitura

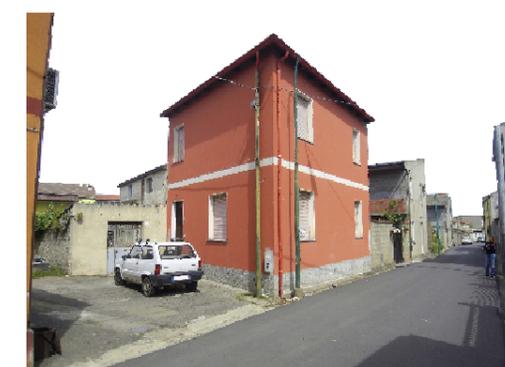
P03 Via Lamarmora

○ Paramenti murari privi di rifinitura

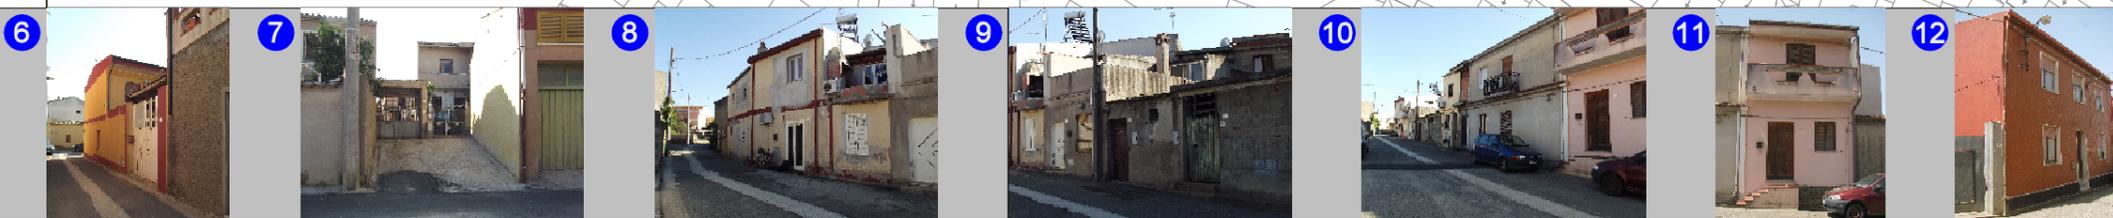
- Tipologia edilizia d'interesse storico
- Apertura con arco ribassato policentrico
- Intervento incongruente per tipo e materiali
- Recinzione lotto priva di finiture

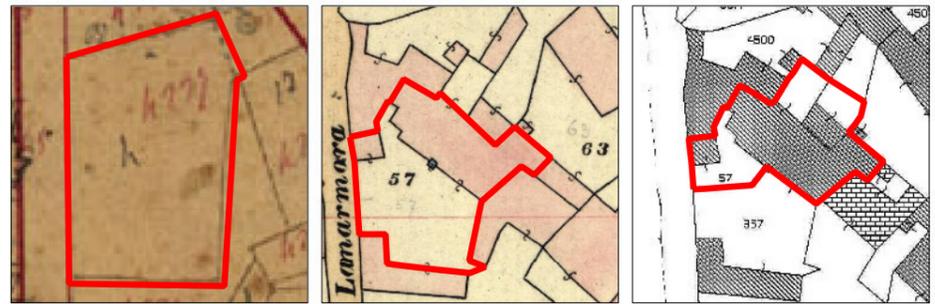
③ Unità Edilizia n.21

Corte "DOPPIA".
Lotto a corte doppia con accesso alla corte su fronte strada. Schema tipologico a 3 cellule con sviluppo completo in altezza. Abitazione con ingresso su Via Lamarmora. Si mantiene l'impianto planimetrico originale

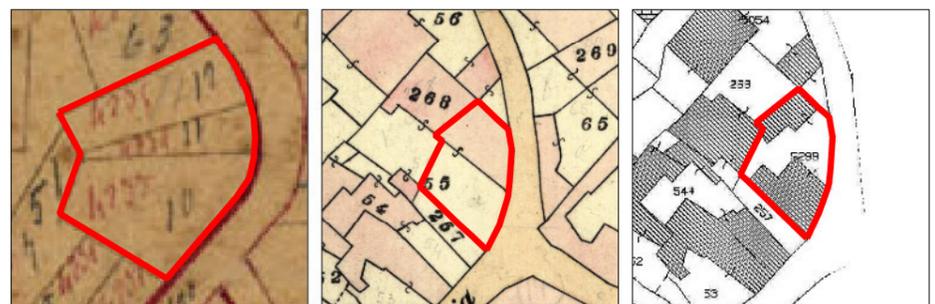
④ Unità Edilizia n.7

Corte "RETROSTANTE".
Lotto a corte retrostante con accesso alla corte su fronte strada. Schema tipologico a 2 cellule con sviluppo completo in altezza. Abitazione con ingresso su Via Mazzini. Impianto planimetrico catastale modificato con riempimento tramite logge.

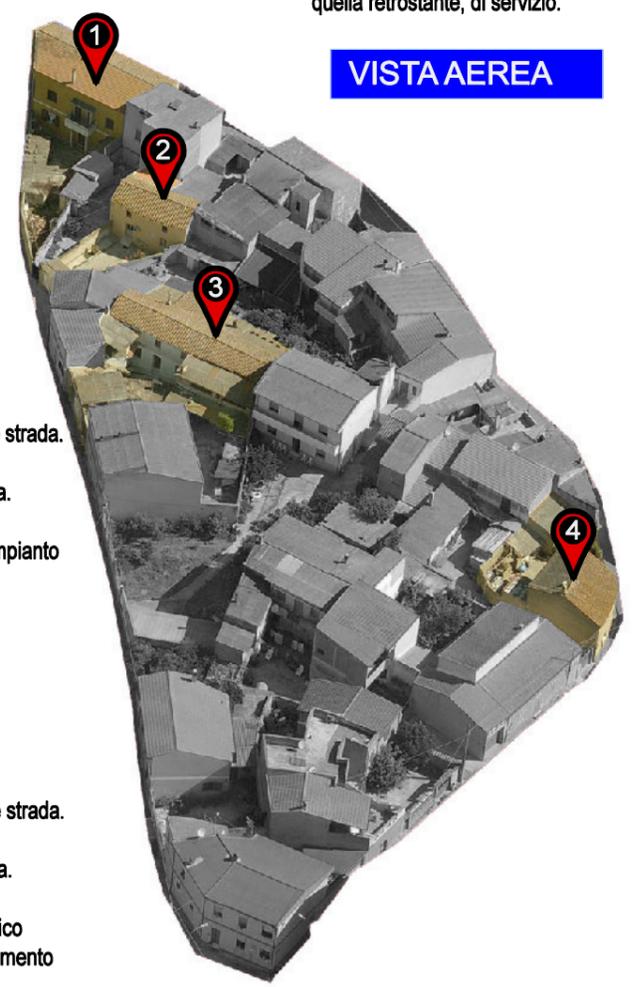
VISTA AEREA

Corte "DOPPIA".
Lotto a corte doppia con accesso alla corte dal fronte strada. Schema tipologico a 2 cellule con sviluppo completo in altezza. Il corpo di fabbrica disposto al centro del lotto, si sviluppa per tutta la sua larghezza dividendolo in due corti, quella principale di accesso attraverso il portale, e quella retrostante, di servizio.

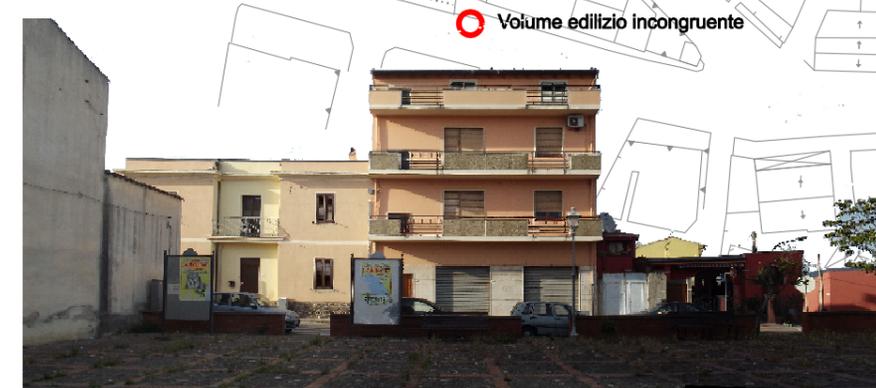
P03 Via IV Novembre

Intervento edilizio di demolizione e ricostruzione con volumi estranei alle tipologie storiche

Volume edilizio incongruente

Tipologia edilizia d'interesse storico

Paramento murario privo di rifinitura

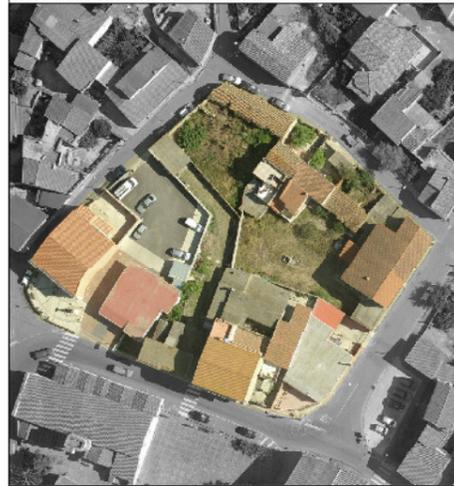
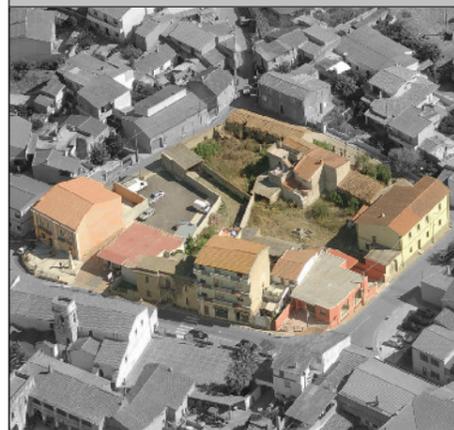
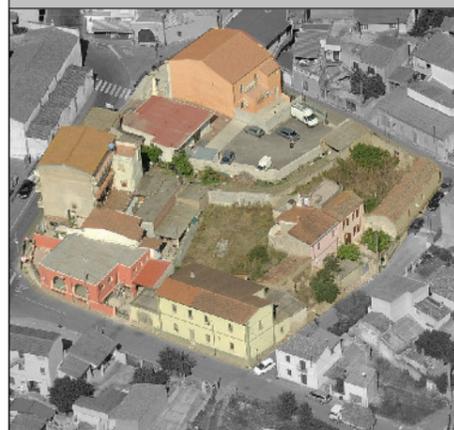
ABACO DEGLI ELEMENTI ARCHITETTONICI ISOLATO 03

<p>1 Finestra con vano rettangolare e infisso in legno</p>	<p>2 Finestra con vano rettangolare e infisso in legno</p>	<p>3 Finestra con vano rettangolare Oscuramento in pvc</p>
<p>4 Finestra con vano rettangolare e infisso in legno</p>	<p>5 Finestra con vano rettangolare e infisso in legno</p>	<p>6 Finestra con vano rettangolare e infisso in legno</p>
<p>7 Finestra con vano rettangolare e infisso in legno</p>	<p>8 Finestra con vano rettangolare e infisso in pvc</p>	<p>9 Finestra con vano ad arco, infisso in pvc</p>

<p>10 Ingresso con portale in legno con finitura in lamierino</p>	<p>11 Ingresso a vano rettangolare infisso in legno</p>	<p>12 Ingresso a vano rettangolare infisso in legno</p>
<p>13 Ingresso con portale in legno con finitura in lamierino</p>	<p>14 Ingresso a vano rettangolare infisso in legno</p>	<p>15 Ingresso a vano rettangolare infisso in legno</p>
<p>16 Ingresso a vano rettangolare infisso in legno</p>	<p>17 Ingresso a vano rettangolare infisso in legno</p>	<p>18 Finestra con vano ad arco, infisso in pvc</p>

<p>19 Zoccolatura in materiale lapideo</p>	<p>20 Rialzo fondazione in materiale lapideo</p>
<p>21 Muratura in cls da intonacare</p>	<p>22 Muratura in ladiri da ripristinare</p>
<p>23 Zoccolatura in materiale lapideo</p>	<p>24 Rialzo fondazione in materiale lapideo</p>

<p>25 Sporgenza con travi lignee e gronda in pvc</p>	<p>26 Gronda in pvc</p>
<p>27 Cornice con modanatura</p>	<p>28 Cornice con modanatura</p>
<p>29 Sporgenza con travi lignee e gronda in pvc</p>	<p>30 Corretta finitura e gronda in rame</p>

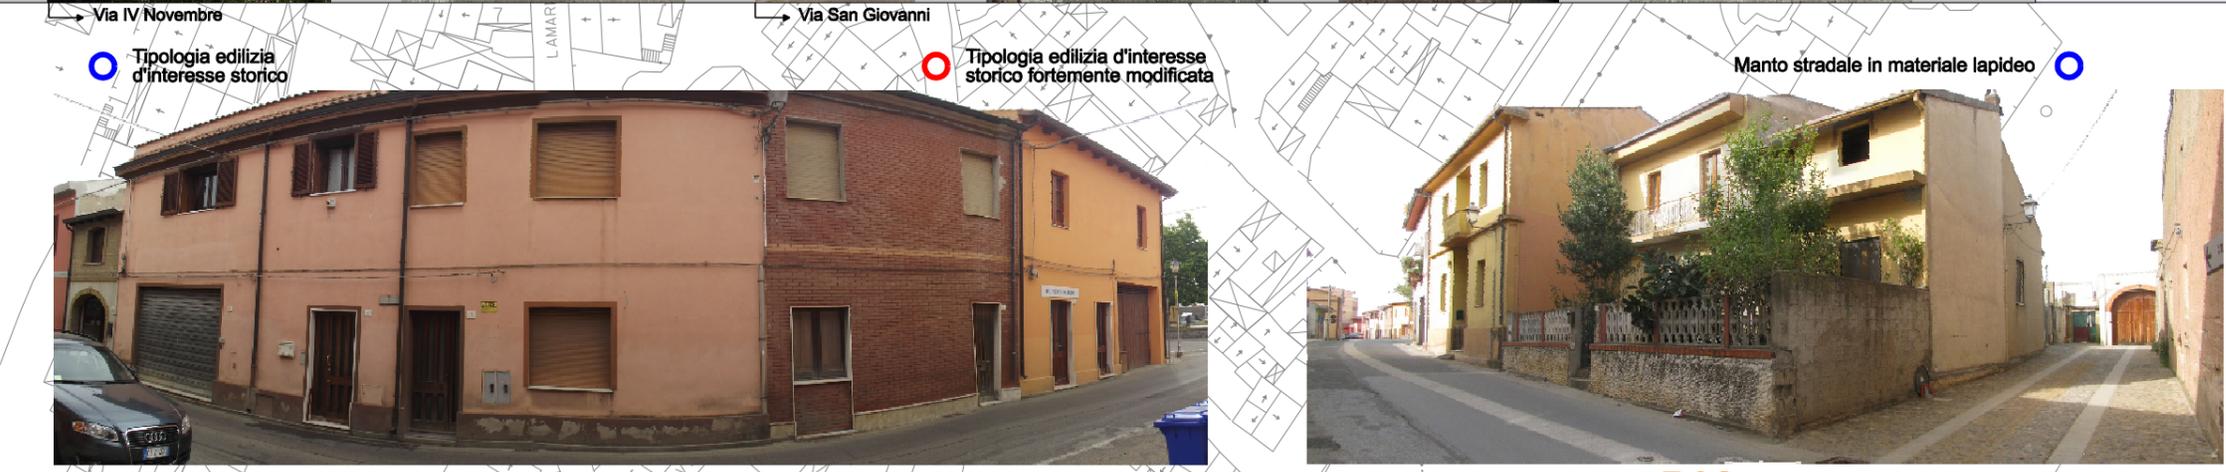
Via IV Novembre
Tipologia edilizia d'interesse storico

Via San Giovanni
Tipologia edilizia d'interesse storico fortemente modificata

Manto stradale in materiale lapideo

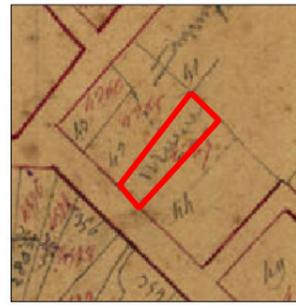
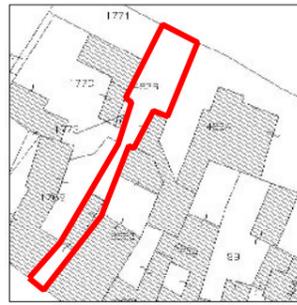
STRALCIO FOTOGRAMMETRICO

Lotto a corte retrostante con accesso sul fronte strada. Lotto stretto e sviluppato in profondità. Schema tipologico monocellula con sviluppo parziale in altezza e accrescimento per giustapposizione in profondità.

Lotto a corte doppia con accesso alla corte dal fronte strada. Schema tipologico a 3 cellule con loggia e sviluppo completo in altezza. Il corpo di fabbrica disposto al centro del lotto, si sviluppa per tutta la sua larghezza dividendolo in due corti, quella principale di accesso, e quella retrostante, di servizio.

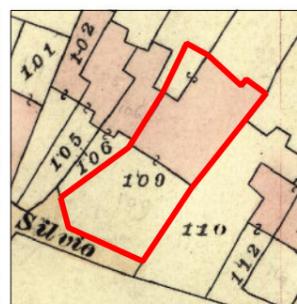
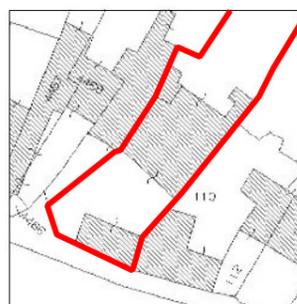
② Unità edilizie n. 9, 12, 16

Corte "DOPPIA"

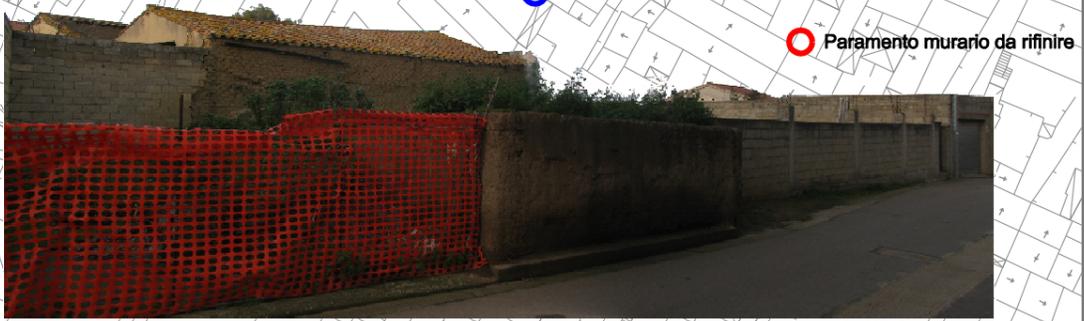
P04 Via Rinascita

Paramento murario interamente conservato

Paramento murario da rifinire

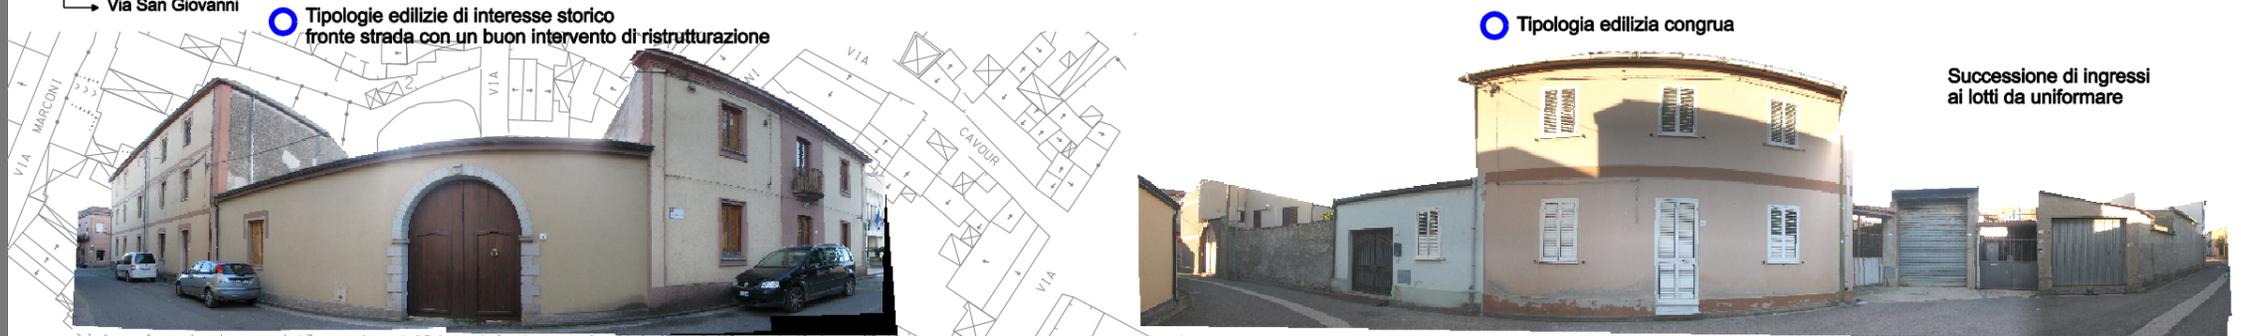
P01 Via San Giovanni

Profilo stradale con presenza di tipologie di interesse storico mediamente modificate

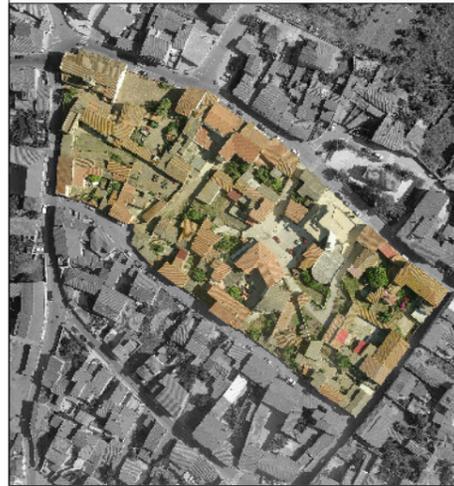
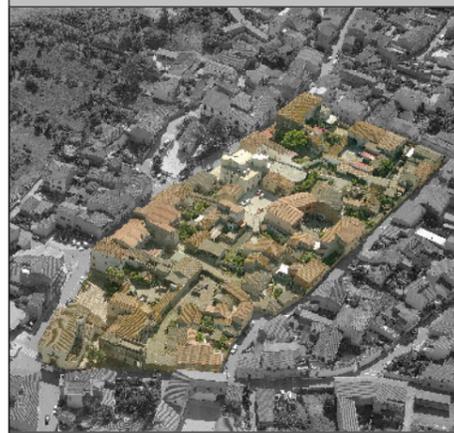
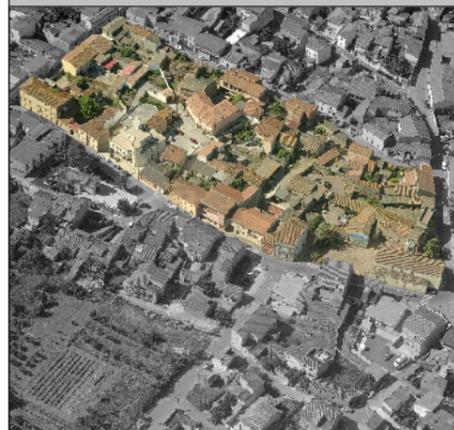
ABACO DEGLI ELEMENTI ARCHITETTONICI ISOLATO 06

1 Finestra a vano rettangolare, infisso in legno	 2 Finestra a vano rettangolare, chiusura in pvc	 3 Finestra a vano rettangolare, infisso in legno
 4 Finestra a vano rettangolare, infisso in legno e grata in ferro	 5 Finestra a vano con arco a sesto acuto, infisso in legno	 6 Finestra a vano rettangolare, infisso in materiale plastico
 7 Finestra a vano rettangolare, infisso in legno	 8 Finestra a vano rettangolare, infisso in legno	 9 Finestra a vano rettangolare, infisso in legno

10 Zoccolatura in cls	 11 Muratura senza finiture
 12 Muratura senza finiture	 13 Muratura in blocchi di cemento
 14 Muratura in lardiri da ripristinare	 15 Zoccolatura in materiale lapideo

16 Gronda interna in cls	 17 Sporgenza in latero-cemento e gronda in pvc
 18 Gronda in alluminio a filo muro	 19 Sporgenza in latero-cemento
 20 Gronda interna in cls	 21 Sporgenza in latero-cemento

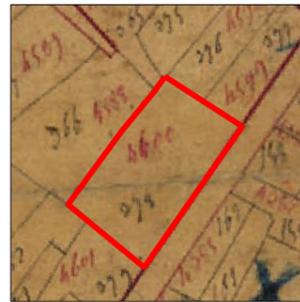
① Unità Edilizia n.32

Corte "RETROSTANTE".

Lotto a corte retrostante con accesso alla corte su fronte strada. Schema tipologico a 4 cellule con sviluppo completo in altezza e accrescimento per giustapposizione in profondità. Abitazione con ingresso su Via Garibaldi. Impianto planimetrico catastale modificato con riempimento tramite logge.

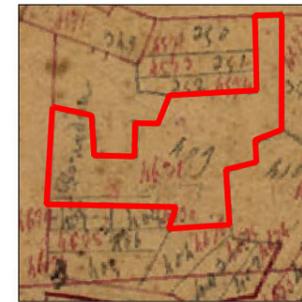
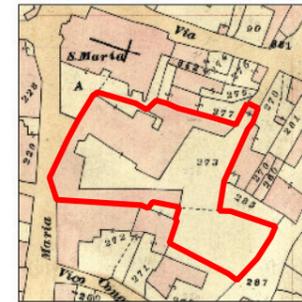
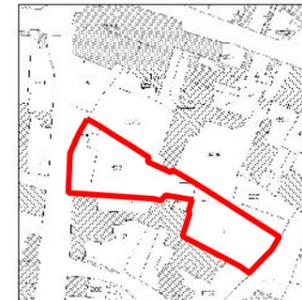
② Unità edilizia n.7

Corte "DOPPIA"

Lotto a corte doppia con accesso alla corte originario sul Vico I San Giovanni. Schema tipologico a 3 cellule con sviluppo parziale in altezza. Il corpo di fabbrica disposto al centro del lotto si sviluppa per tutta la sua larghezza dividendolo in due corti, quella principale di accesso attraverso il portale, e quella retrostante, di servizio. Gli annessi strumentali disposti ortogonalmente al corpo di fabbrica principale si attestano sui confini senza occupare lo spazio aperto delle corti. Caratteri del tipo: probabile portale su Vico I San Giovanni, loggiato con esposizione a Sud-Ovest e gli annessi rustici sulla corte d'ingresso

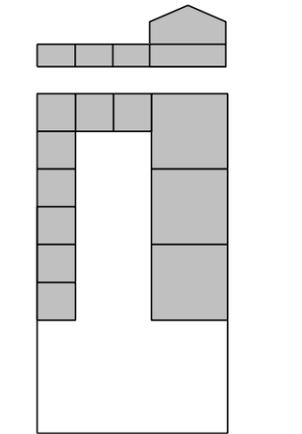
③ Unità edilizie n. 21-30

Corte "RETROSTANTE"

Lotto a corte retrostante con accesso alla corte dal fronte strada. Schema tipologico a 3 e 4 cellule con logge. Sviluppo completo in altezza. Nonostante l'edificio assuma una connotazione linguistica marcatamente urbana, non vengono meno le regole tipologiche della corte fondata sulla sostanziale introversione della casa, sull'occupazione del recinto con i volumi costruiti, sull'impiego del muro alto per separare lo spazio privato da quello pubblico, sulla presenza di loggiato e portale.

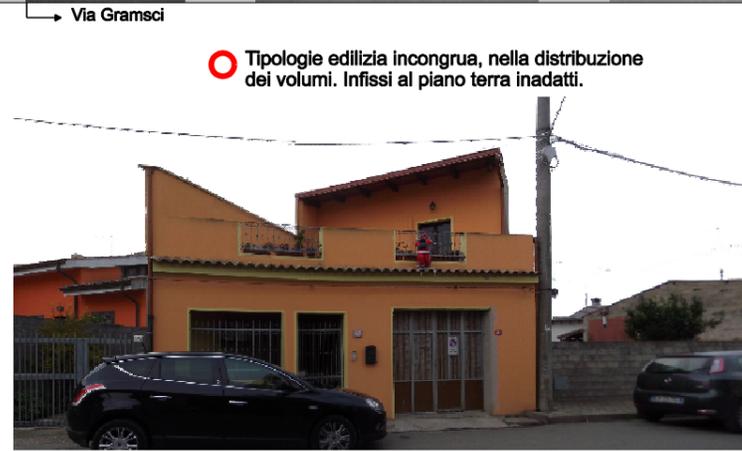
P01 Via Gramsci

Tipologie edilizia incongrua, nella distribuzione dei volumi. Infissi al piano terra inadatti.

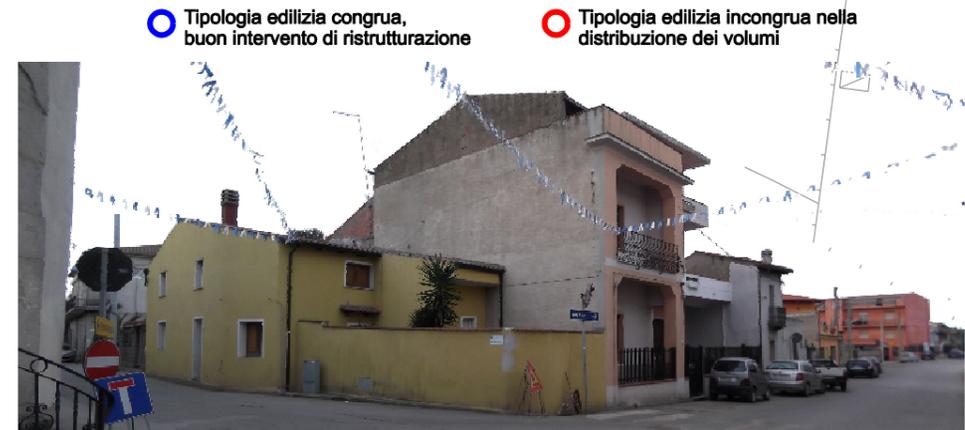
P02 Via Gramsci - Via S. Maria

Tipologia edilizia congrua, buon intervento di ristrutturazione

Tipologia edilizia incongrua nella distribuzione dei volumi

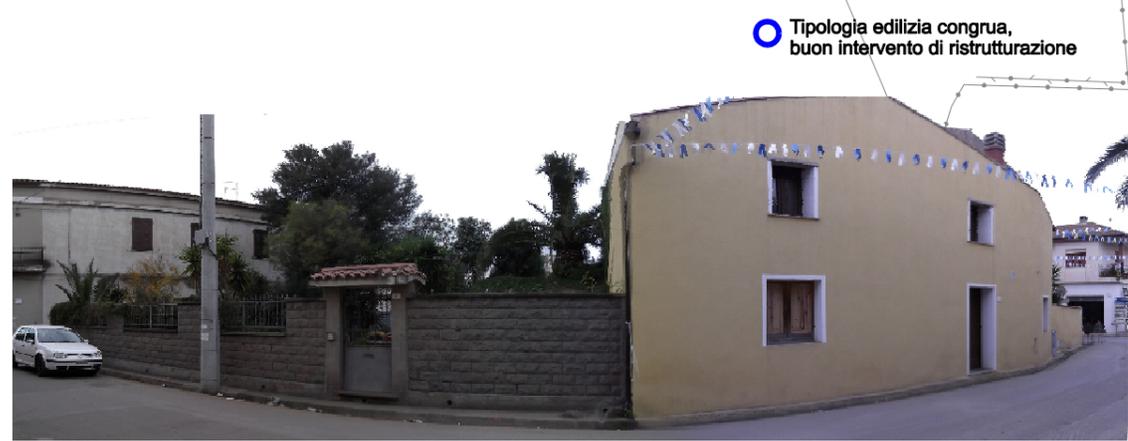
P03 Via Santa Maria

Tipologia edilizia congrua, buon intervento di ristrutturazione

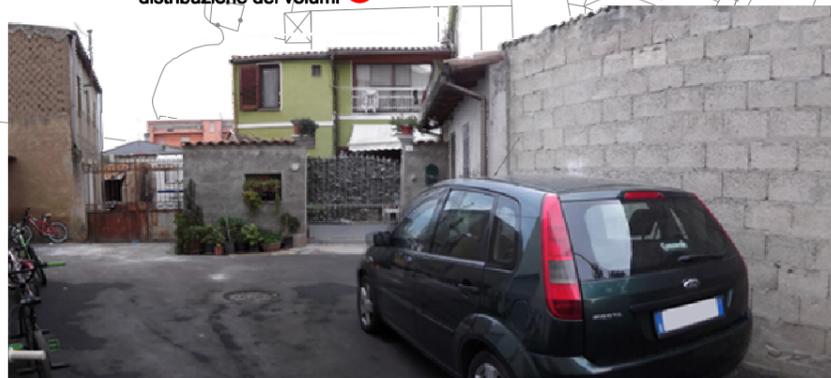
P04 Vico I S. Maria

Tipologia edilizia incongrua nella distribuzione dei volumi

Paramento murario da rifinire

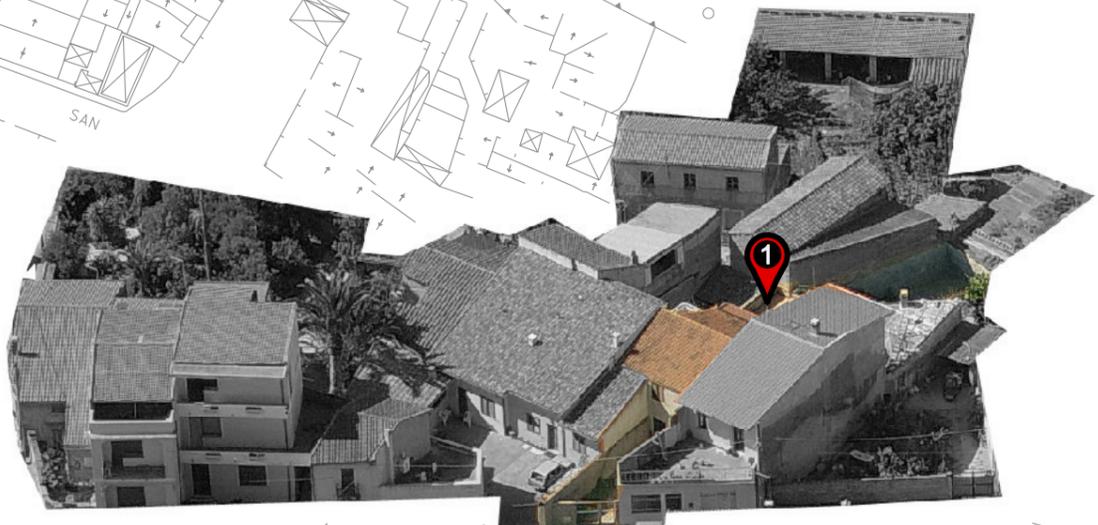
1 Unità Edilizia n.7
Corte "DOPPIA"

Lotto a corte doppia
con accesso alla corte dal fronte strada.
Schema tipologico a 2 cellule
con sviluppo completo in altezza
e accrescimento per giustapposizione in profondità.
Il corpo di fabbrica disposto al
centro del lotto, si sviluppa per
tutta a sua larghezza dividendolo
in due corti, quella principale di
accesso attraverso il portale, e
quella retrostante, di servizio.
